Kaufhaus-Neubau der Firma Heinrich Esders in Dresden.

Architekt: Alexander Tandler in Dresden; Ingenieur: B. Löser, i. Fa. Kell & Löser, Dresden-Leipzig.
Hierzu die Abbildung Seite 51.

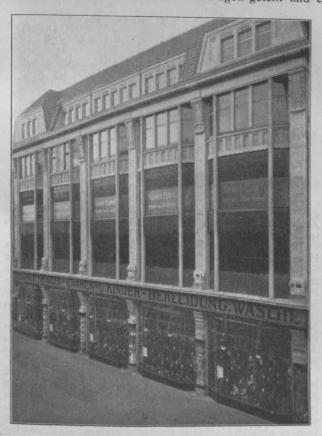
Abbildung 3. Fassade an der Prager Straße.

wurde ein Teil der Säulen im ersten Bauabschnitt, der andere Teil im zweiten Bauabschnitt hergestellt. Nach Fertigstellung beider Gebäudeteile wurde die vorläufige Abschlußwand beseitigt. Das fertige Bauwerk ist aus den Abbildungen 3 und 4 ersichtlich, während Abbildung5 die Einzelheiten der architektonischen Ausgestaltung wiedergibt.

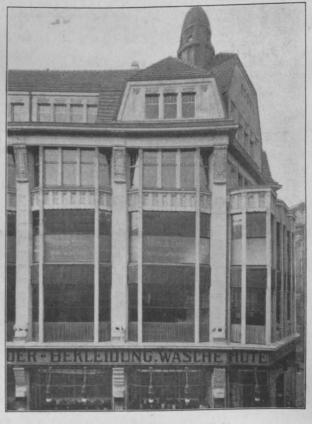
Abbildung 4. Ausbildung des Eckbaues.
